リスクアセスメントの実施事例

帯のご盤による作業

簡易リスクアセスメント記録書 (木材製造業)

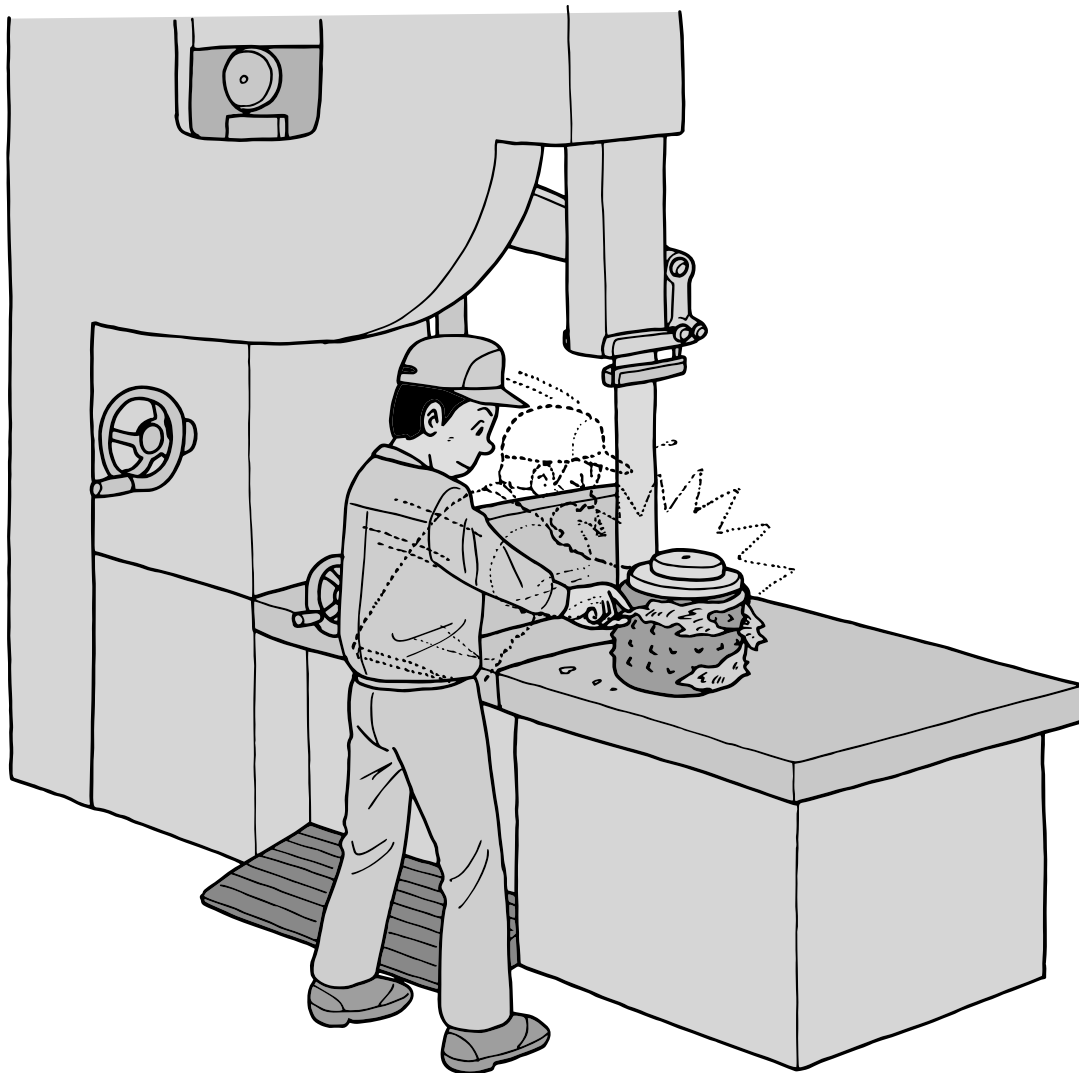
作業状況

- ・自動ローラー送りテーブル帯のご盤で背板を加工する作業中、帯のこの運転中に巻き付いた樹皮の除去作業を行っている。

作業種	各欄上段の「危険の洗い出し」については以下による。			可能性	重大性	評価	
	～するとき	～して	～(事故の型)になる				
No. 1	危険の洗い出し	スパイク付き送りローラーに巻き付いた樹皮を除去するとき	スパイク付き送りローラーを停止させずに除去して	右腕がスパイク付き送りローラーに巻き込まれ切創する。	×	×	5
帯のご盤による作業	どうする低減対策	①帯のごことスパイク付き送りローラーの回転を停止し、回転が停止したことを確認してから樹皮を除去すること。 ②送りローラーに巻き込まれ防止の覆いを設けること。 ③作業手順書を作成し、作業者に周知徹底すること。			○	○	1
No. 2	危険の洗い出し						
	どうする低減対策						
No. 3	危険の洗い出し						
	どうする低減対策						
No. 4	危険の洗い出し						
	どうする低減対策						
No. 5	危険の洗い出し						
	どうする低減対策						
No. 6	危険の洗い出し						
	どうする低減対策						
抜本的対策	抜本的低減対策	上欄でリスクレベル2以下に低減しない作業については抜本的対策を検討すること。					
[備考]
