# 木材加工用機械 災害防止総合対策

木材加工用機械による労働災害の防止には、機械そのものの安全性を高める努力を十分行ったうえで、作業の安全を徹底することが重要です。

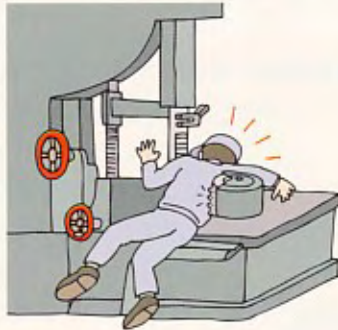
### 〔事例1〕

送りローラ近くの端材を右手で取り除こうとしたとき、手袋が送りローラの爪に引っかかり、送りローラに巻き込まれた。

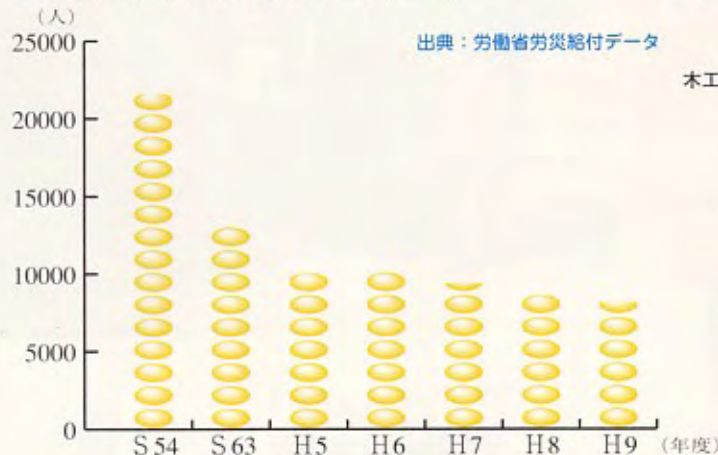
### ①木材加工用機械災害被災者数

最初の総合対策が始まった昭和54年と比較して木材加工用機械による労働災害被災者数は半数以下に減少しましたが、今なお年間8千人余を数え、身体に障害の残る災害が20%（帯のこ盤は30%）と依然として高い状況にあります。

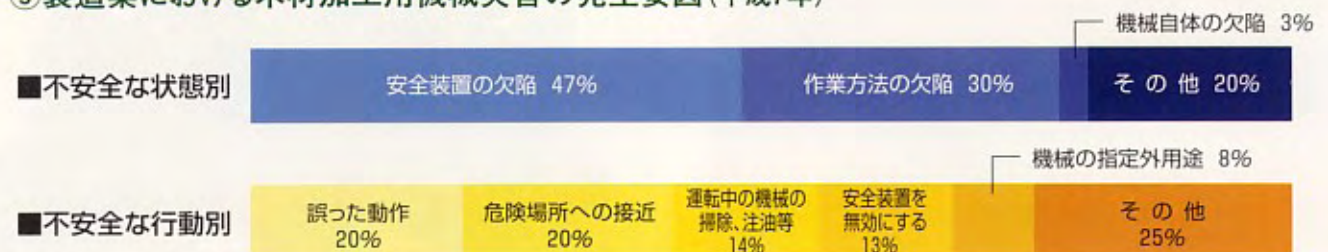
### ③製造業における木材加工用機械災害の発生要因(平成7年)

これら労働災害の発生要因を見ると、歯の接触予防装置が設けられていない又はこれを有効に保持していない、作業主任者が選任されていない又はその職務が徹底されていない等の基本的な安全対策がいまだ定着していない状況が見られます。
